**MEMORIA DESCRIPTIVA DEL PERITAJE DE REVISIÓN ESTRUCTURAL
EDIFICIO 14
UNIVERSIDAD INTERNACIONAL
BACHILLERATO INTERNACIONAL UNINTER (BIU)**

**CALLE SAN JERÓNIMO NO. 607, COLONIA SN JERÓNIMO, EN LA CIUDAD
DE CUERNAVACA, MORELOS**

PERITAJE ESTRUCTURAL

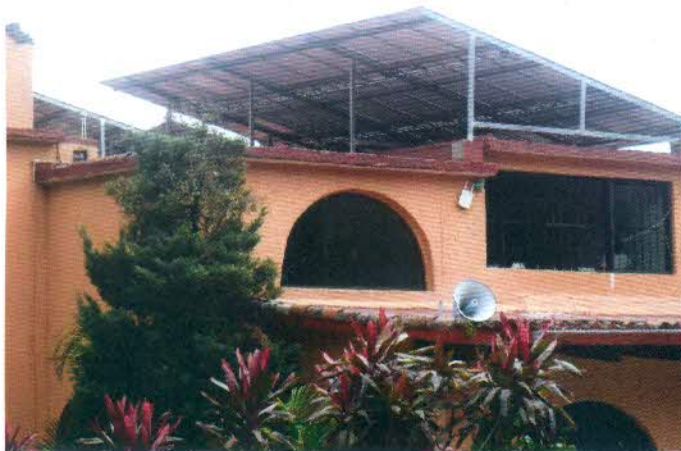
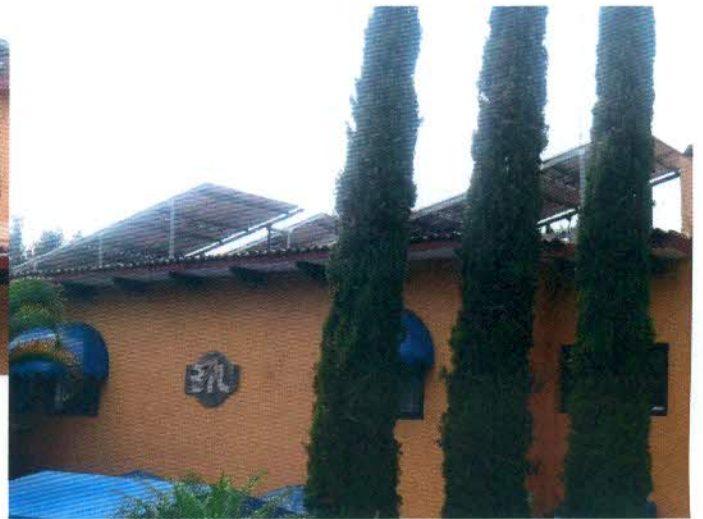
Los elementos estructurales horizontales y de circulación **no presentan**, deformaciones flechadas, grietas, o zonas afectadas por humedad o salitre, por lo que se consideran seguras para el uso al que se han destinado ya que por el tamaño de los claros estructurales y la resistencia de los materiales es posible tener concentraciones de cargas vivas, mayores a las especificadas en la normatividad vigente.
