**MEMORIA DESCRIPTIVA DEL PERITAJE DE REVISIÓN ESTRUCTURAL
EDIFICIO 14
UNIVERSIDAD INTERNACIONAL
BACHILLERATO INTERNACIONAL UNINTER (BIU)**

**CALLE SAN JERÓNIMO NO. 607, COLONIA SN JERÓNIMO, EN LA CIUDAD
DE CUERNAVACA, MORELOS**

PERITAJE ESTRUCTURAL

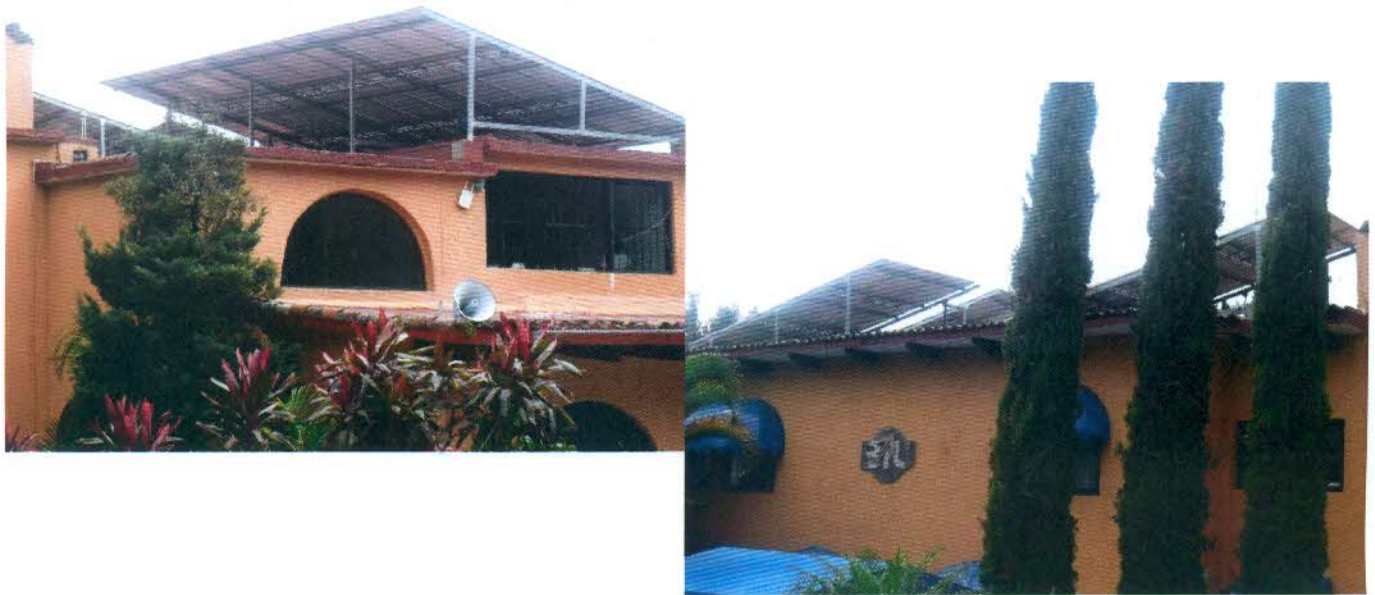
Los Paneles Fotovoltaicos se colocaron en el edificio administrativo, donde se ubica la dirección, que consta de dos plantas (Planta Baja y Planta Alta), y en el edificio de laboratorios, que solamente cuenta con Planta Baja, en ambos casos se comprobó el cálculo a succión del viento, considerando que la estructura ligera de PTR se encuentra anclada debidamente a la estructura del edificio.
