**MEMORIA DESCRIPTIVA DEL PERITAJE DE REVISIÓN ESTRUCTURAL
EDIFICIOS DEL 1 AL 10
UNIVERSIDAD INTERNACIONAL**

**AVENIDA SAN JERÓNIMO NOS. 80, 304, 325, COLONIA SAN JERÓNIMO,
EN LA CIUDAD DE CUERNAVACA, MORELOS**

PERITAJE ESTRUCTURAL

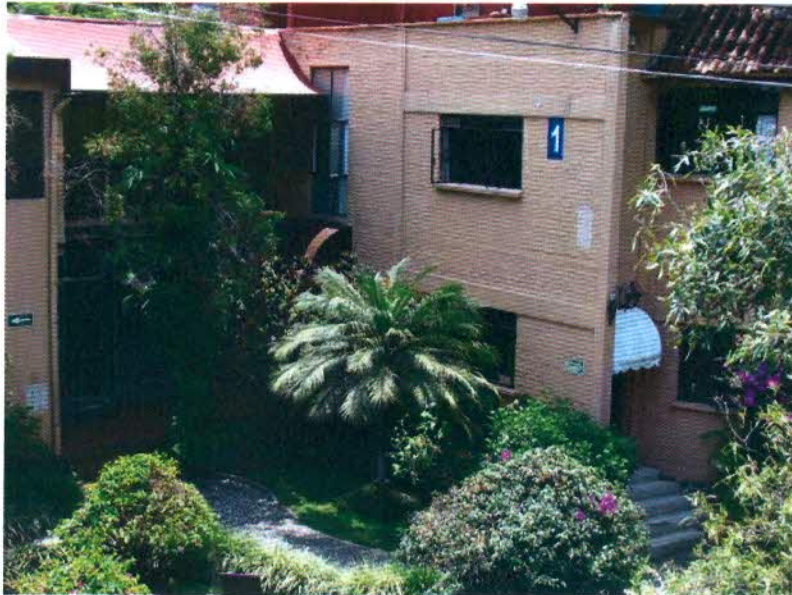
Edificio 1

Al momento de realizar la inspección física, se pudo constatar que **no existen** afectaciones generadas por factores de riesgo como son: Antecedentes de inundación, asentamientos colindantes producto de la construcción de otros inmuebles, deslave de taludes, fallas geológicas o zonas de riesgo establecidas por las autoridades como, ductos de combustibles o cableados de alta tensión, o asentamientos diferenciales notorios de la estructura, producto de la misma edificación, por lo que se puede considerar al inmueble como apto para el uso al que se le ha destinado.

La construcción fue fincada en un terreno sensiblemente plano sin alteraciones topográficas notables y con una resistencia mediana o Tipo II de acuerdo a las Normas de Construcción vigentes, por lo que su desplante se solucionó por medio de una cimentación de zapatas corridas de piedra braza, permitiendo que se cumpla satisfactoriamente la estabilidad estructural del edificio que consta de dos niveles

Se concluye este peritaje en el Edificio No. 1, a los 26 días del mes de septiembre del 2017 para los fines que la Universidad Internacional estime pertinentes, concluyendo que la estabilidad estructural del edificio y los posibles riesgos revisados, **no presentan** problemáticas apreciables para funcionar como Aulas, de acuerdo a lo mencionado al inicio de este documento.

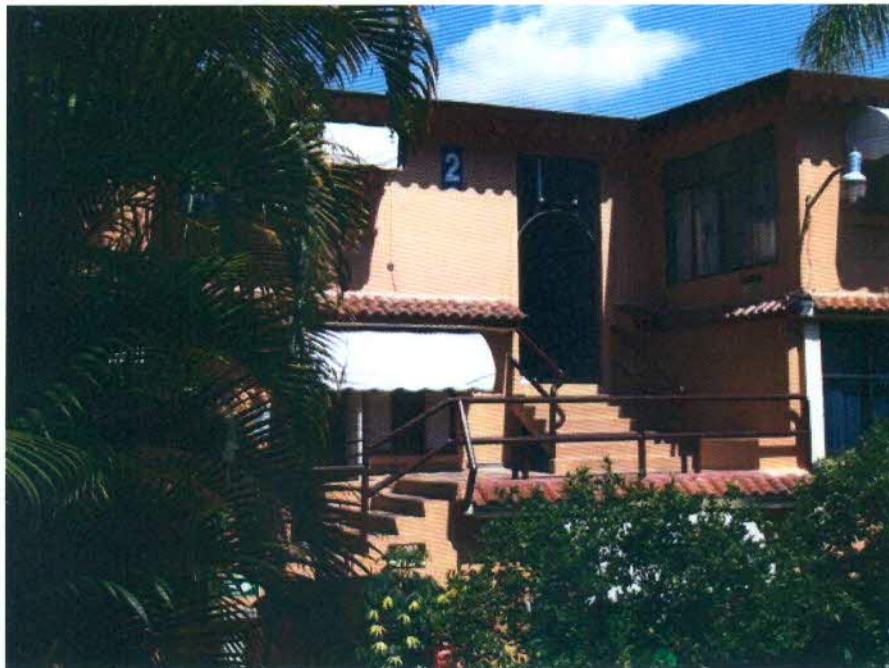
Edificio 2

Los elementos estructurales de carga, fueron resueltos mediante un sistema de muros de carga de tabique comercial de barro rojo tipo recocido, con elementos de contención de concreto armado (cadenas y castillos), con claros estructurales que fluctúan entre los 4.5 a 5.0 metros librados con elementos horizontales de concreto armado (trabes), que forman marcos dúctiles en los dos niveles del edificio. Estos elementos **no presentan** visiblemente desplomes, asentamientos, o fisuras que afecten la edificación.

Las techumbres de la planta baja y azotea, fueron resueltas mediante un sistema de losas planas aligeradas de concreto reforzado que a la vista de cala realizada, presentan armado en parrilla con varilla de 3/8" de diámetro y espesor de diez cm. planas y con pendiente pluvial en azotea, se observan algunas humedades producto de las condiciones pluviales. Las rampas de escalera presentan un escalonado de losas de concreto reforzado sobre ángulo de acero, unido a la estructura de los muros en dos rampas de planta baja a primer nivel, escalones forjados con material firme y adecuados para tránsito seguro. Los elementos estructurales horizontales y de circulación **no presentan**, deformaciones flechadas, o grietas, por lo que se consideran seguras para el uso al que se han destinado ya que por el tamaño de los claros estructurales y la resistencia de los materiales es posible tener concentraciones de cargas vivas mayores a las especificadas en la normatividad vigente.
