**MEMORIA DESCRIPTIVA DEL PERITAJE DE REVISIÓN ESTRUCTURAL
EDIFICIO 14
UNIVERSIDAD INTERNACIONAL
BACHILLERATO INTERNACIONAL UNINTER (BIU)**

**CALLE SAN JERÓNIMO NO. 607, COLONIA SN JERÓNIMO, EN LA CIUDAD
DE CUERNAVACA, MORELOS**

PERITAJE ESTRUCTURAL

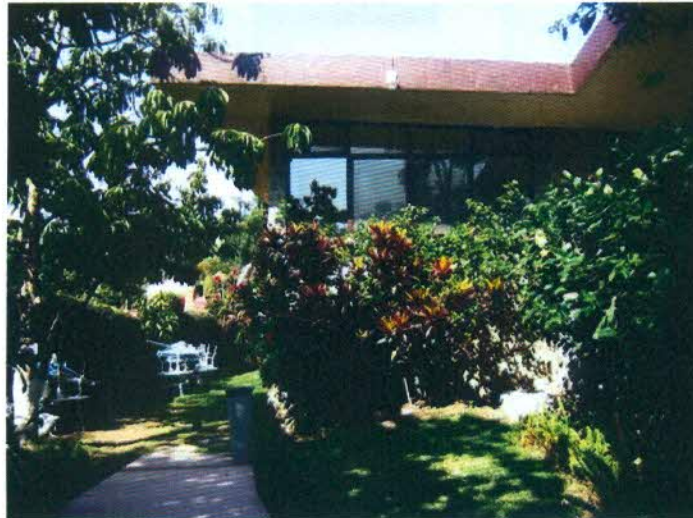
Al momento de realizar la inspección física, se pudo constatar que no existen afectaciones generadas por factores de riesgo como son: Antecedentes de inundación, asentamientos colindantes producto de la construcción de otros inmuebles, deslave de taludes, fallas geológicas o zonas de riesgo establecidas por las autoridades como, ductos de combustibles o cableados de alta tensión, o asentamientos diferenciales notorios de la estructura, producto de la misma edificación, por lo que se puede considerar al inmueble como apto para el uso educativo al que se le ha destinado.

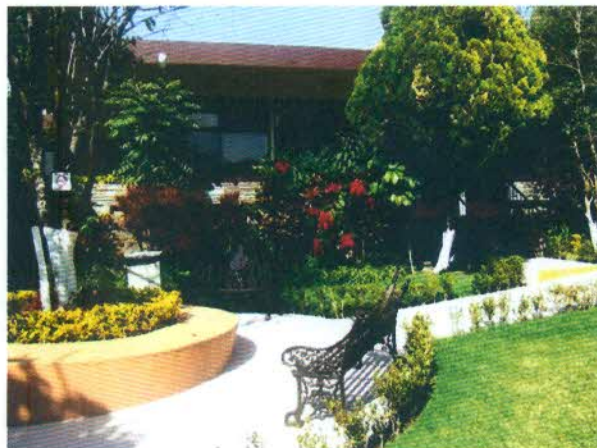
La construcción fue fincada en un terreno sensiblemente plano con ligera alteración topográfica hacia el fondo del predio y con una resistencia mediana o Tipo II de acuerdo a las Normas de Construcción vigentes, por lo que su desplante se solucionó por medio de una cimentación de zapatas corridas de piedra braza, permitiendo que se cumpla satisfactoriamente la estabilidad estructural del edificio que consta de dos niveles construidos, (planta baja y planta alta). Los pisos de la planta baja fueron resueltos mediante firmes de concreto armado, logrando con ello la nivelación necesaria para el desarrollo de las actividades propias. Cabe mencionar que en los últimos diez años en que el inmueble ha sido utilizado por Uninter se construyeron aulas en la Planta Alta del edificio de acceso y se realizó una ampliación en el lado izquierdo del edificio central, donde actualmente se localiza la zona de lockers en Planta Baja y salones de clase en Planta Alta.
