**MEMORIA DESCRIPTIVA DEL PERITAJE DE REVISIÓN ESTRUCTURAL
EDIFICIO 14
UNIVERSIDAD INTERNACIONAL
BACHILLERATO INTERNACIONAL UNINTER (BIU)**

**CALLE SAN JERÓNIMO NO. 607, COLONIA SN JERÓNIMO, EN LA CIUDAD
DE CUERNAVACA, MORELOS**

PERITAJE ESTRUCTURAL

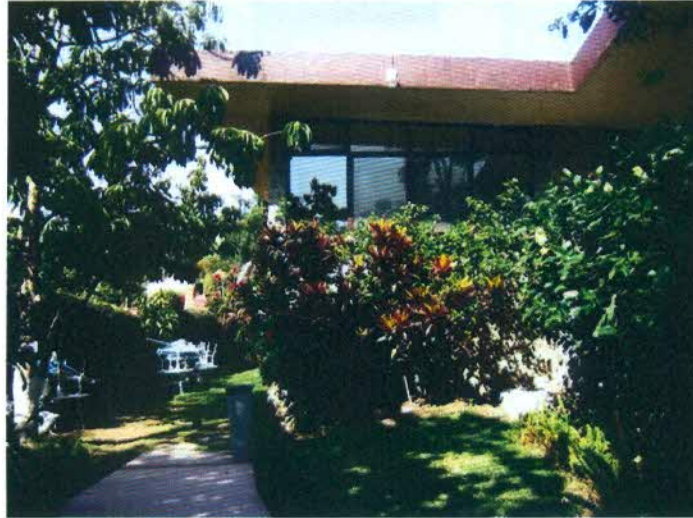
en este documento un inventario detallado de las condiciones físicas en que se encuentra actualmente dicha propiedad con domicilio en la calle San Jerónimo # 607, colonia San Jerónimo.

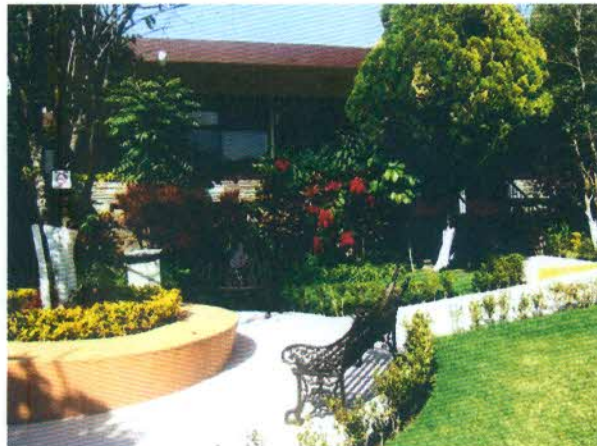
Al momento de realizar la inspección física, se pudo constatar que no existen afectaciones generadas por factores de riesgo como son: Antecedentes de inundación, asentamientos colindantes producto de la construcción de otros inmuebles, deslave de taludes, fallas geológicas o zonas de riesgo establecidas por las autoridades como, ductos de combustibles o cableados de alta tensión, o asentamientos diferenciales notorios de la estructura, producto de la misma edificación, por lo que se puede considerar al inmueble como apto para el uso educativo al que se le ha destinado.
