**MEMORIA DESCRIPTIVA DEL PERITAJE DE REVISIÓN ESTRUCTURAL
EDIFICIO 16 DE LA
UNIVERSIDAD INTERNACIONAL**

**CALLE BAJADA DE LA PRADERA NO. 301, COLONIA SAN JERÓNIMO
EN LA CIUDAD DE CUERNAVACA, MORELOS**

PERITAJE ESTRUCTURAL

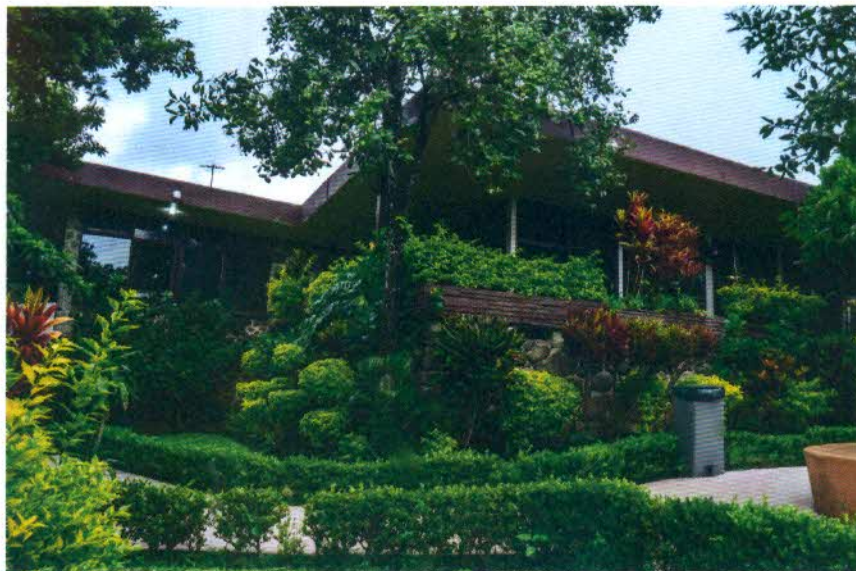
verificó el estado estructural y de seguridad en que se encuentran las construcciones, para poder utilizarse específicamente para el uso de “Educación y Capacitación”, desarrollando en este documento un inventario detallado de las condiciones físicas en que se encuentra actualmente dicha propiedad con domicilio en la calle Bajada de la Pradera.
